# **TV-INSPEKTION**

## **TV-RAPPORT**

| Kunde. | Ejerforeningen Ørbækgård Område 4 |
| Arbejdsadresse: | Ørbækgårds Alle 409 st th Hørsholm |

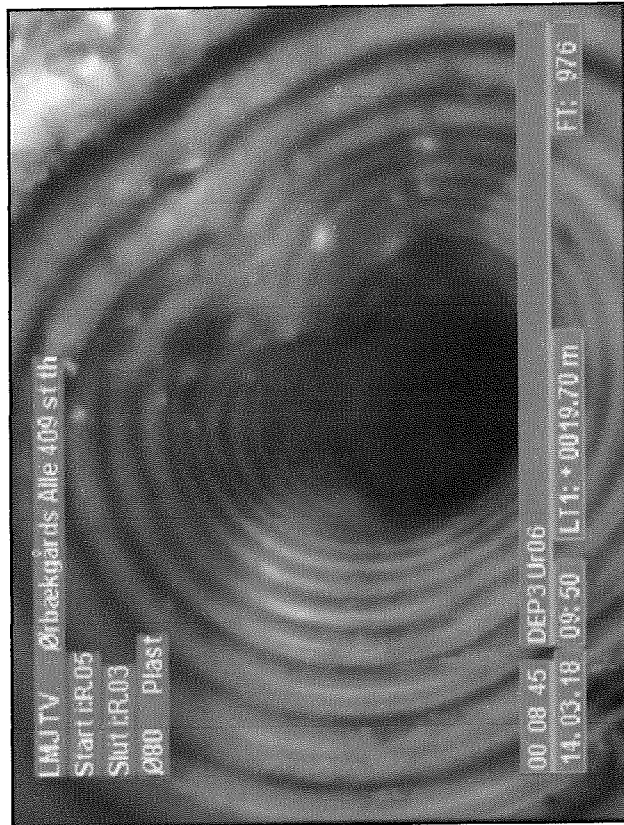
FOTO 976 00:08:44 19.7 m DEP 3

| POSITION | FOTO | AFSTAND<br>(m) | DIMENSION<br>(mm) | BST | MATE-<br>RIALE | BST | MÅLING | BST | VAND-<br>STAND<br>(%) | RØRETS<br>TILSTAND | | | | DRIFTS-<br>TILSTAND | | | | SPECIELLE<br>KONSTRUKTIONER | | | | KON | UR | | TYPE | BEMÆRKNINGER |
|---|---|---|---|---|---|---|---|---|---|---|---|---|---|---|---|---|---|---|---|---|---|---|---|---|---|---|
| 00:08:44 | 976 | 19.7 | | | | | | | | | | | DE | | | | | | | | | | | 6 | P | |

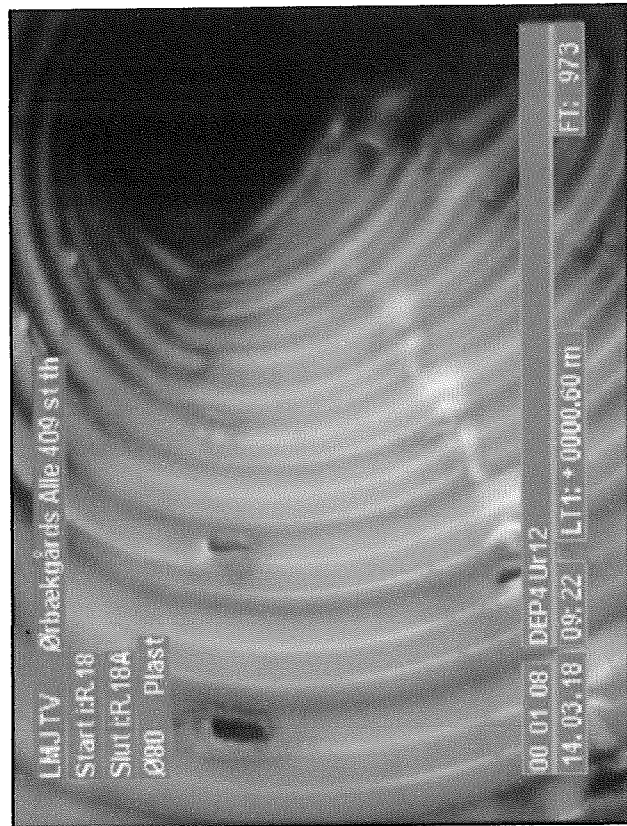
| POSITION | FOTO | AFSTAND<br>(m) | DIMENSION<br>(mm) | BST | MATE-<br>RIALE | BST | MÅLING | BST | VAND-<br>STAND<br>(%) | RØRETS<br>TILSTAND | DRIFTS-<br>TILSTAND | SPECIELLE<br>KONSTRUKTIONER | KON | UR<br>REF | TYPE | BEMÆRKNINGER |
|---|---|---|---|---|---|---|---|---|---|---|---|---|---|---|---|---|
| 00:01:07 | 973 | 0.6 | | | | | | | | DE | | | | 12 | P | kamera under vand. |

FOTO 973 00:01:07 0.6 m DEP 4

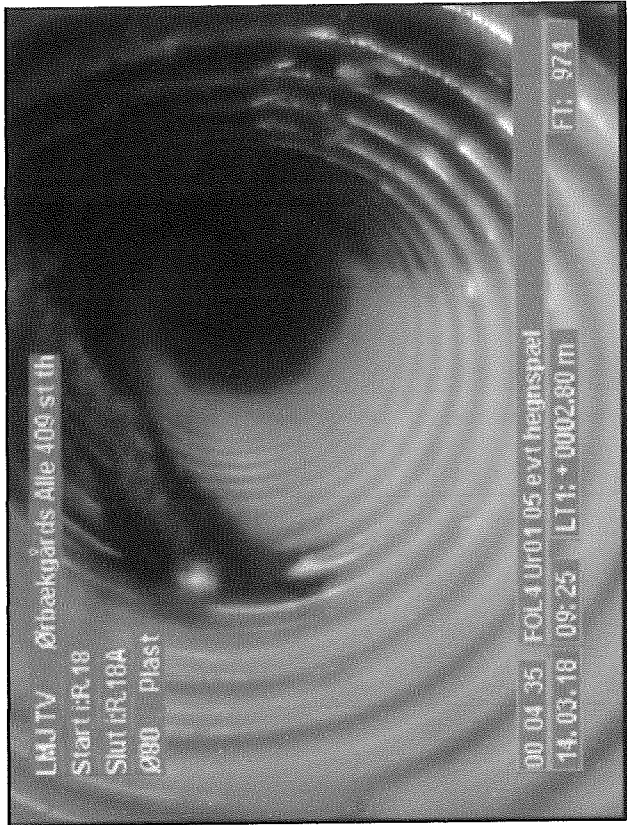
| POSITION | FOTO | AFSTAND<br>(m) | DIMENSION<br>(mm) | BST | MATE-<br>RIALE | BST | MÅLING | BST | VAND-<br>STAND<br>(%) | RØRETS<br>TILSTAND | DRIFTS-<br>TILSTAND | SPECIELLE<br>KONSTRUKTIONER | KON | UR<br>REF | TYPE | BEMÆRKNINGER |
|---|---|---|---|---|---|---|---|---|---|---|---|---|---|---|---|---|
| 00:04:34 | 974 | 2.8 | | | | | | | | | | | | 1 5 | L | evt hegnspæl |

FOTO 974 00:04:34 2.8 m FOL 4  
evt hegnspæl

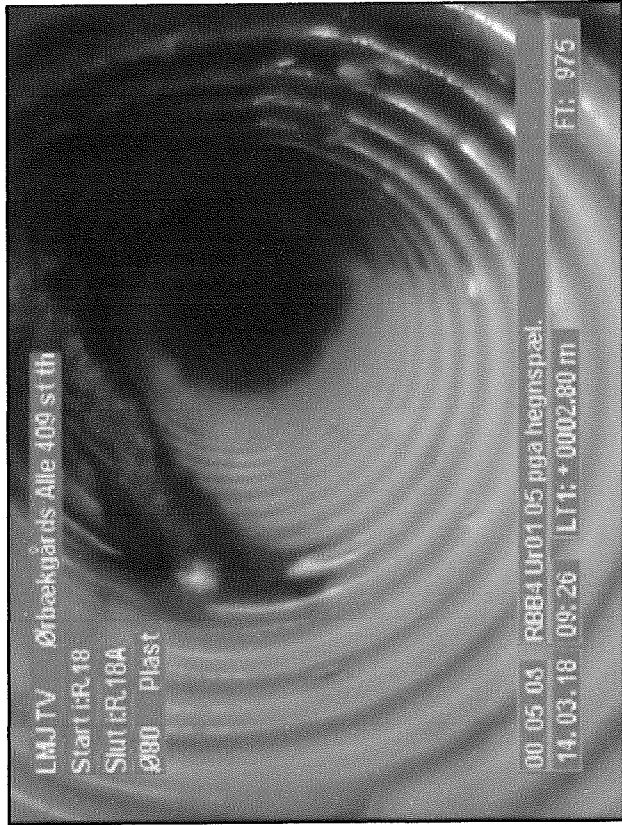
| POSITION | FOTO | AFSTAND<br>(m) | DIMENSION<br>(mm) | BST | MATE-<br>RIALE | BST | MÅLING | BST | VAND-<br>STAND<br>(%) | RØRETS<br>TILSTAND | DRIFTS-<br>TILSTAND | SPECIELLE<br>KONSTRUKTIONER | KON | UR<br>REF | TYPE | BEMÆRKNINGER |
|---|---|---|---|---|---|---|---|---|---|---|---|---|---|---|---|---|
| 00:05:00 | 975 | 2.8 | | | | | | | | RB | | | | 1 5 | B | pga hegnspæl. |

FOTO 975 00:05:00 2.8 m RBB 4  
pga hegnspæl.
